Jetzt lebt die DM 80.1 wieder

Dieselmekanische Kleinlok V 80.01

Von der Schrottllok (Köf II) zur betriebstauglichen DM 80

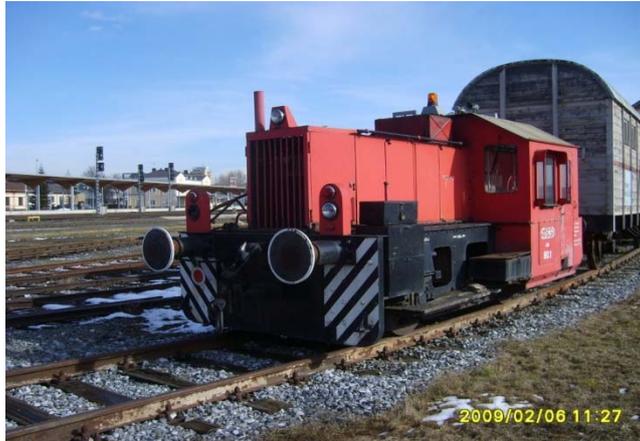
Am 08. Feber des Jahres 2009 konnten wir als Mitarbeiter der **StEF** (Steirische Eisenbahnfreunde) die von der GKB (Graz-Köflacher Bahn) ausrangierte und abgestellte Diesellok mit der derzeitigen Typenbezeichnung DM 80.1 ex DB Köf II zwecks .Aufarbeitung und Wiederherstellung der Betriebstauglichkeit in Augenschein nehmen.

Der Zustand war entsprechend: die Maschine, die ja im Bau- u. Erhaltungsdienst eingesetzt war, war zu Tode gemartert und die nicht mehr gegebene Betriebssicherheit erzwang letztlich die Abstellung.

An offensichtlichen Mängeln waren festzustellen:

Durchrostungen am Führerstand
Untaugliche Bremsen
Wasserpumpe für Kühlkreislauf
Luftfilteranlage – und vieles noch.

Untauglichkeit des Kühlsystems
Keine Batterieladung – Generator !
Auspuffanlage
Schadhafte Kupplung für den 1. Gang

Am 12.03.2009 wurden dann, nach Klärung der nötigen Voraussetzungen, die Arbeiten begonnen. Es galt noch einen tauglichen Standort mit Montagegrube zu finden. Ein Standort wurde auch gefunden, allerdings nur im Freigelände. Es wurde zunächst alles abgebaut und restauriert um den Zustand des Motors ermitteln zu können.

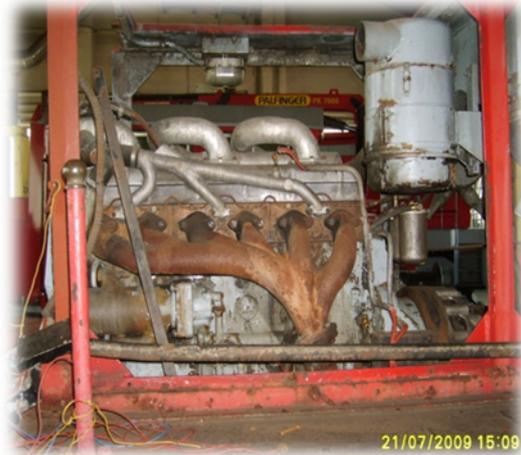
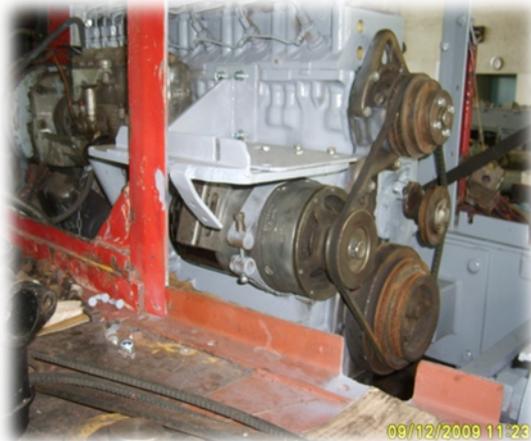
Am 16.12.2009 wurde der erste Startversuch unternommen – und der Motor startete! Das Kühlsystem war noch nicht montiert, auch fehlte der Lüfter mit der Wasserpumpe und so war es nur ein kurzer Startversuch.

Die kurze Zeit reichte aber aus um festzustellen, dass der Generator keine Spannung lieferte. Es blieb nun zu untersuchen, ob Generator oder Regler defekt waren?

Beides traf zu...!

Lichtmaschine und Regler wurden in einer Autoelektrikwerkstätte instandgesetzt.

Nach erfolgtem Einbau konnte bei einem neuen Startversuch die Funktion festgestellt werden.

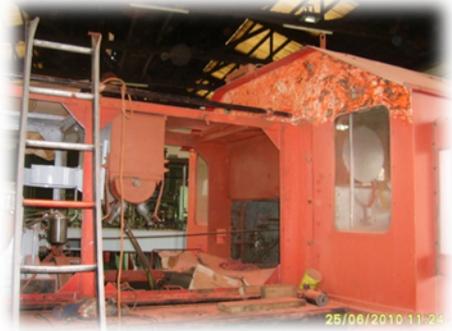
Die Entrostungsarbeiten waren sehr mühselig und aufwändig, die Fortschritte sehr klein und auch nicht immer optisch wirksam, aber was zu tun war, musste trotzdem getan werden. An Wintertagen war's auch nicht besonders lustig...!

So, nun ging's an die Aufarbeitung des Vorbaues:
Aushängen der Motorraumtüren und Demontieren der Motorraumdecke und aller damit verbundenen Ausbauarbeiten. Weil aber die Arbeiten überwiegend im Freien stattfanden, war es unbedingt notwendig, die entrosteten Bauteile unverzüglich zu grundieren. Verweilzeiten unter Dach waren eherselten und nur von kurzer Dauer, weil die Hallengleise betriebsbedingt verwendet wurden. Auch Schlechtwetterzeiten gesellten sich dazwischen – dann ging halt gar nichts....

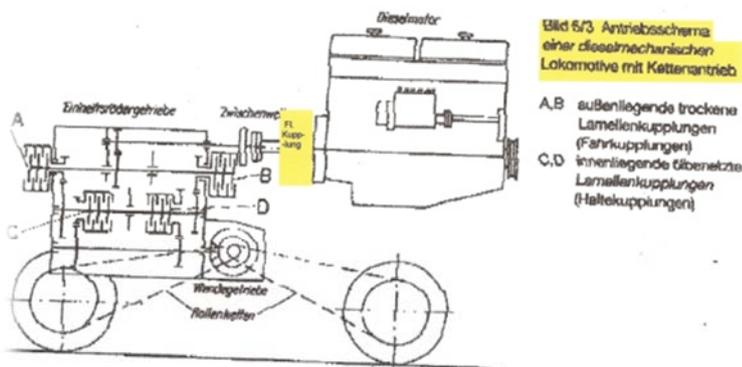
Im Zuge der Arbeiten stellte man fest, dass ein Kugellager der Vorgelegewelle gebrochen war.

Mittels Vorstandsentscheid, auch in Hinsicht auf die schon aufgewendete Zeit, wurden die Arbeiten an Getriebe und Kupplung der GKB-Werkstätte übertragen.
