Bewerbung Österreichischer Bahnkultur-Preis 2016

Generalsanierung Triebwagen EM1

Lokalbahn Ebelsberg – St. Florian

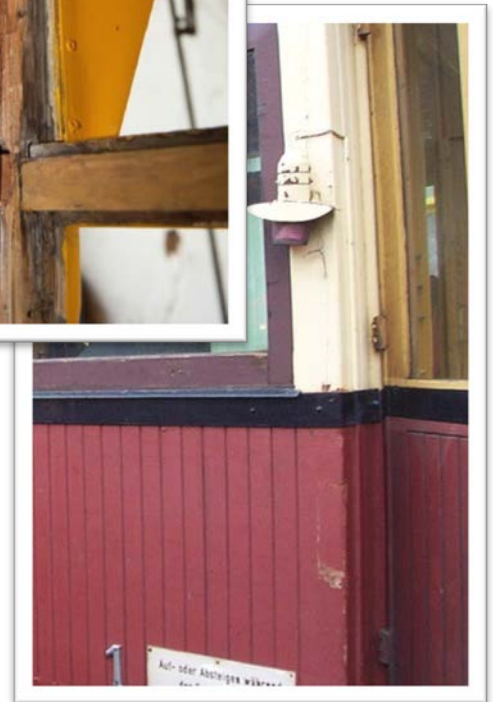
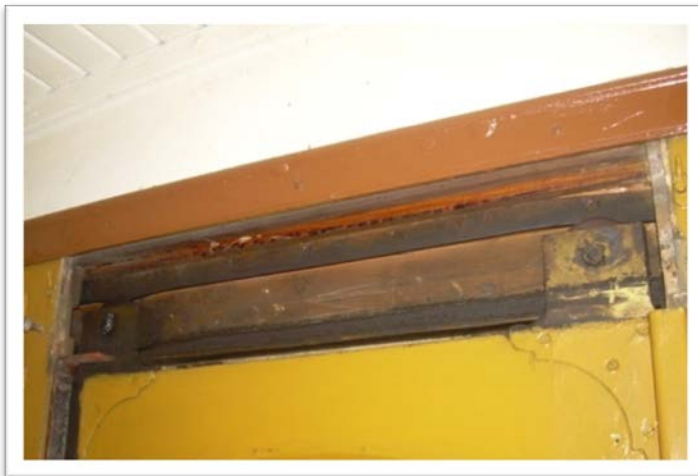
In Ermangelung einer Hauptrevision bot sich im Jahr 2005 folgender Zustand:

- Teilweise abgeblätterte und ausgebleichte Außenoberfläche, zudem mit nicht korrekten RAL-Tönen (Letztlackierung aus 1979)
- Teilweise schadhafte/morsche Holzkomponenten (Hauptsteher, Türen, Trittbretter, Kleinteile)
- Mehrschichtige, teilweise abgeblätterte und ausgebleichte Innenoberfläche aus 1979
- Abgenutzter und teilweise schadhafter Holzfußboden und Bodenlattung
- Ausgebrochene und schadhafte Metallabdeckungen der Oberlichten-Fenster
- Stumpfe, korrodierte Messing- und Metallteile
- Schadhafte, gerissene bzw. abgenutzte Lederteile
- Verschlissene Sitzbänke und Gepäckträger

- Tausch schadhafter Teile des Holzaufbaus (Hauptsteher, Trittbretter, Kleinteile)
- Erneuerung Metallabdeckungen der Oberlichten
- Erneuerung Außenoberfläche
- Erneuerung Oberfläche Fahrgastraum und Fahrerstände
- Erneuerung Gläser Einstiegstüren und Innenfenster auf ESG-Standard
- Schleifen/Polieren sämtlicher Metall- und Messingteile
- Sanierung Fußboden
- Sanierung Fahrgastraum-Sitze und Gepäckträger
- Erneuerung Lederteile (Griffe, Schnüre, Schlaufen)
- Durchmessen und Teilerneuerung Stromkreise für Antrieb und Nebenbetriebe (Beleuchtung, Heizung)
- Elektrische Isolationsprüfung Fahrmotore

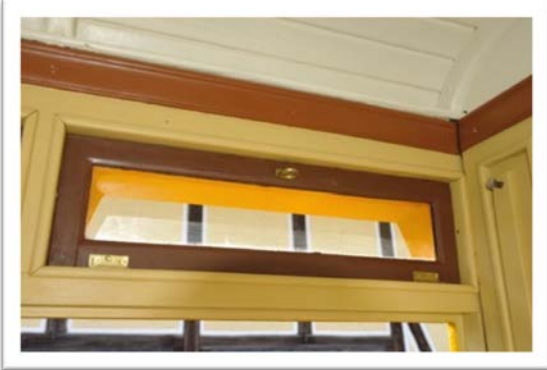
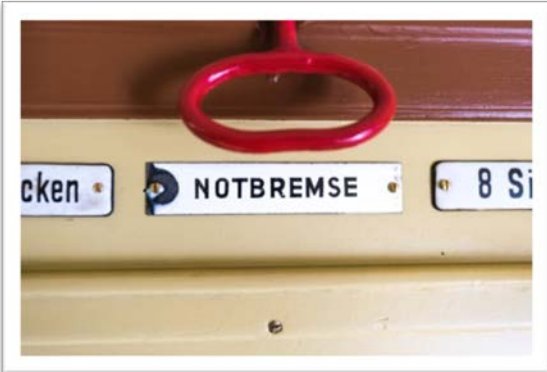
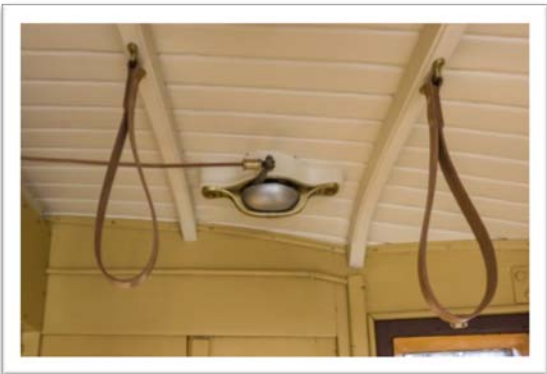
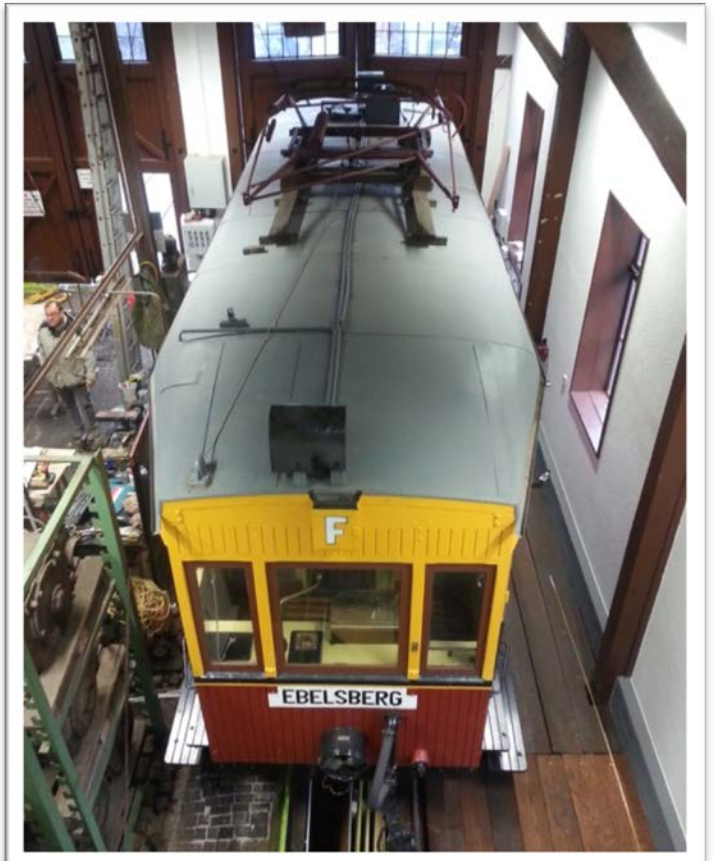
Insgesamt wurden durch die Mitarbeiter des Club FLORIANERBAHN ca. 6.000 freiwillige, unentgeltliche Arbeitsstunden geleistet, um den EM1 wieder in neuem Glanz erstrahlen zu lassen.
